Planungsbeginn: **Dezember 2004**
Baubeginn: **Jänner 2006**
Fertigstellung: **11-September-2008**

Einreicher: **Graf Holztechnik GmbH**
BauherrIn: **MCG Graz e. gen.**
ArchitektIn/PlannerIn: **Wörle Sparowitz Ingenieure ZT GmbH**
Ausführender Holzbaubetrieb: **Graf Holztechnik GmbH**
Statik/Tragwerksplanung: **Wörle Sparowitz Ingenieure ZT GmbH**

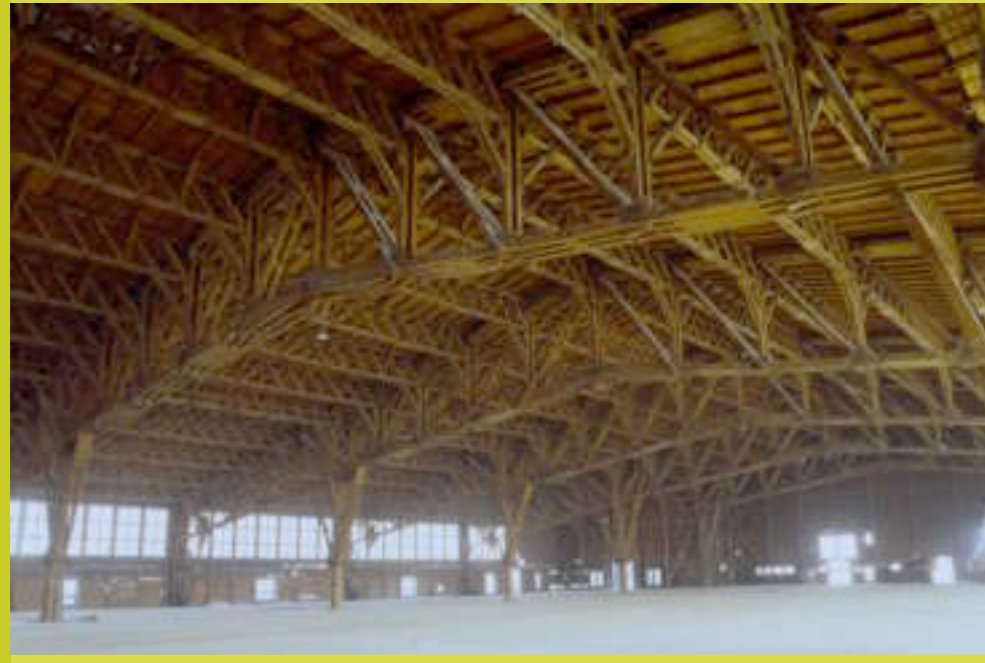
Gesamtansicht 1

Originalzustand

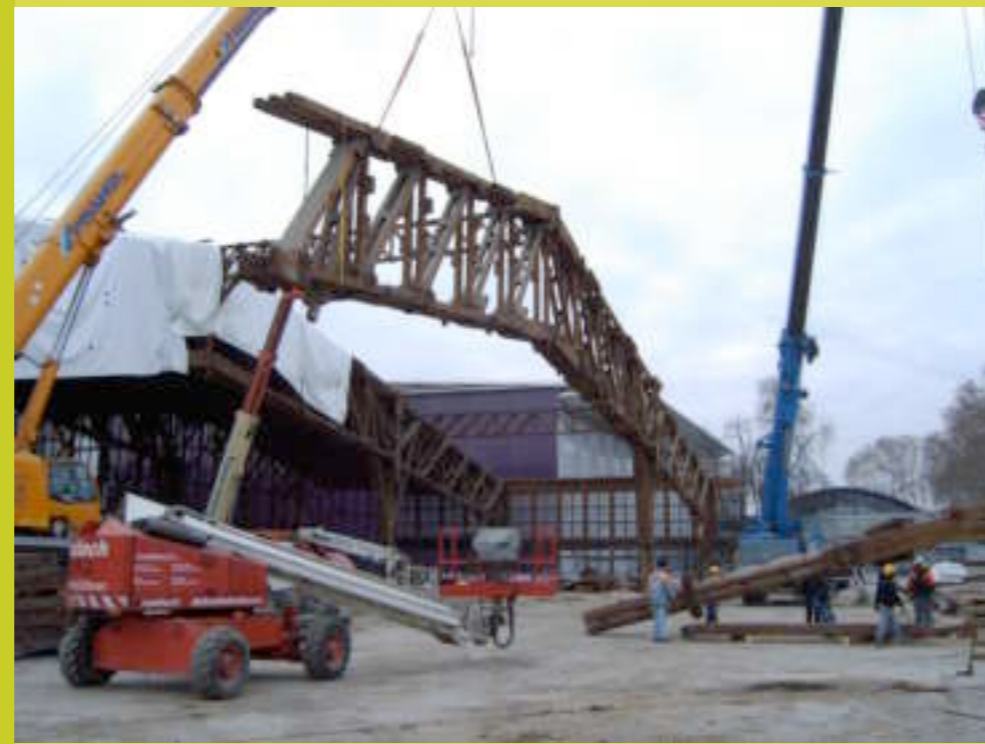
Gesamtansicht 2

Demontage

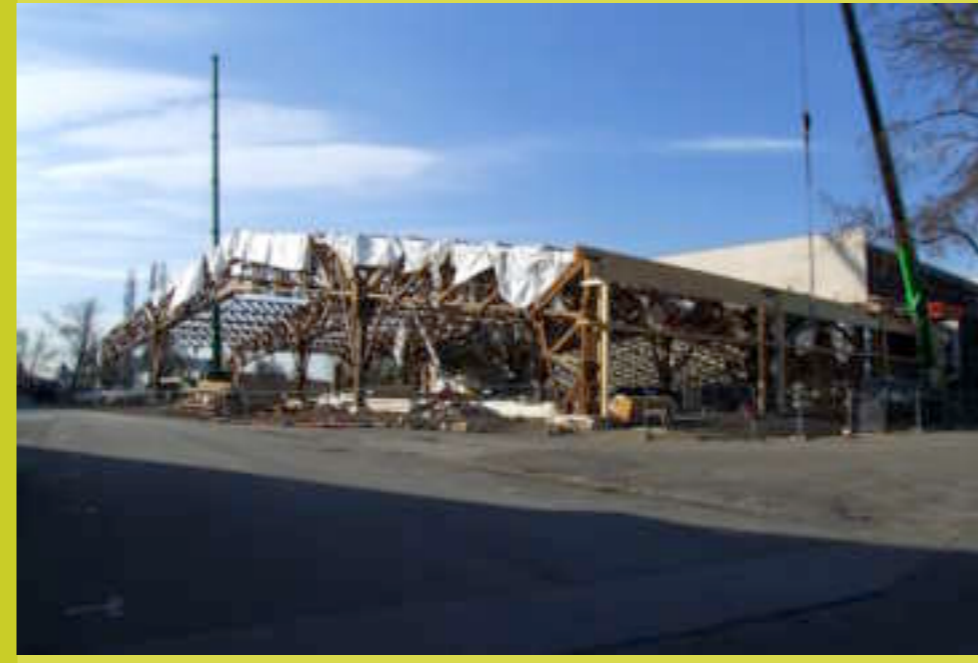
Gesamtansicht 3

Wiederaufbau

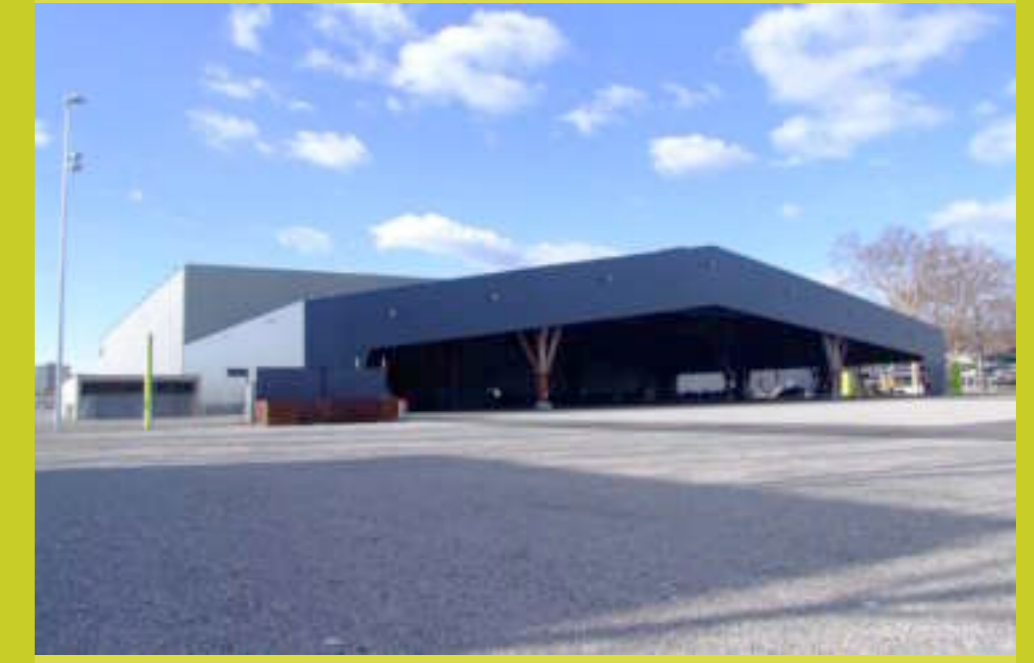
Gesamtansicht 4

Endzustand

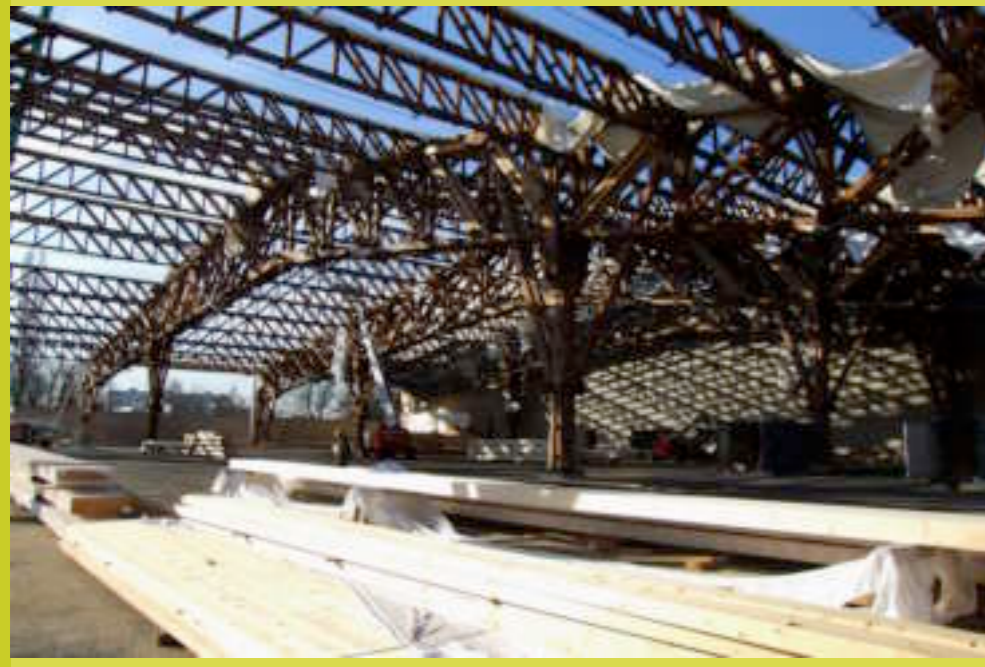
Innenansicht 1

Innenansicht während des Wiederaufbaus

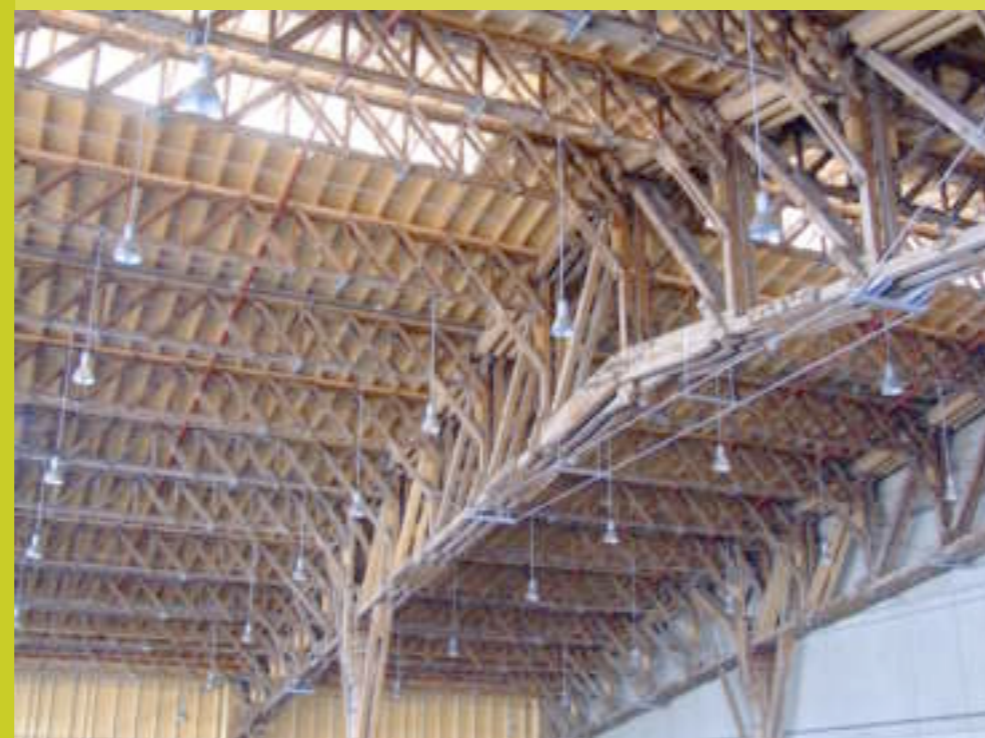
Innenansicht 2

Innenansicht im fertigen Zustand

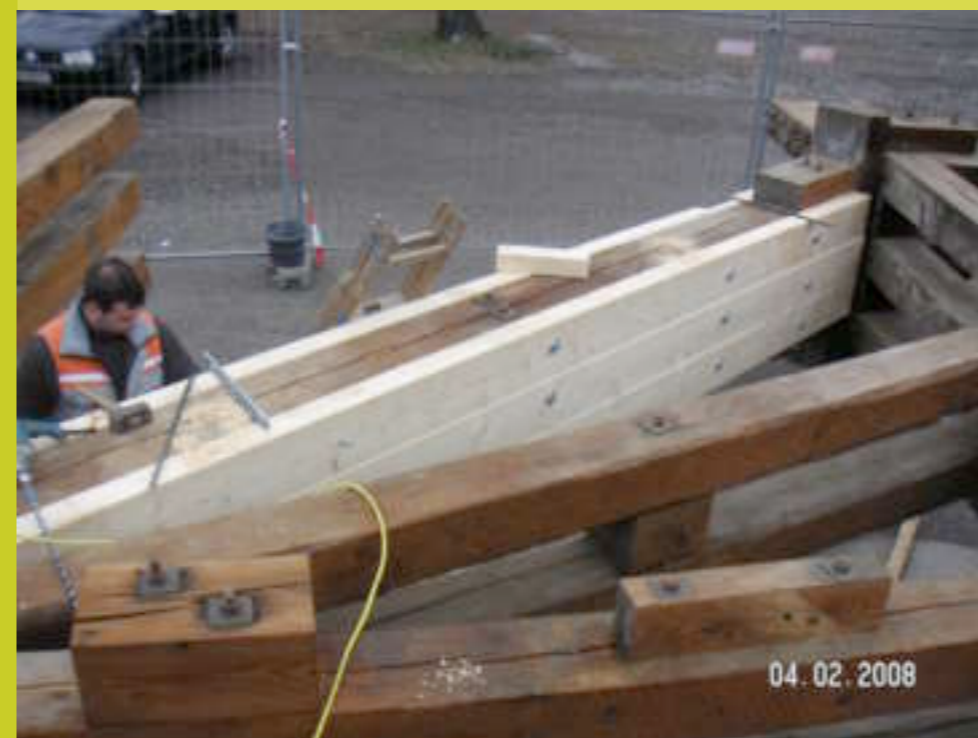
Holzbaudetail 1

Strebenverstärkung beim Hauptbinder

Die angestrebten Verstärkungsmaßnahmen können nur im Einklang mit den Anforderungen des Bundesdenkmalamtes erfolgen. Seitens des BDA (Hofrat Dr. Bouvier) wurde in der Besprechung vom 27.6.2006 angeregt, dass sich die Verstärkungsmaßnahmen deutlich von der ursprünglichen Tragkonstruktion abheben sollen. Aus diesem Grund erscheint es sinnvoll, für diese Maßnahmen vorwiegend den Werkstoff Stahl heranzuziehen. Die Begründung ist darin zu suchen, dass Stahl im Verhältnis zu seinem Gewicht hohe Festigkeitseigenschaften aufweist, wodurch ein organisches Einpassen der Verstärkungsmaßnahmen leichter möglich ist. Weiters heben sich diese Zusatzkonstruktionen ebenfalls durch Materialunterschiede ab. Es kann die Visualisierung der Zusatzkonstruktionen noch durch bewusste Farbgebung verstärkt werden.
